ANDELSBOLIGFORENINGEN FREDERIKSBO

VEDLIGEHOLDELSPLAN FOR 2008 – 2017

Hosliggende vedligeholdelsesplan er udarbejdet af undertegnede for KLUG A/S, på baggrund af bygningsgennemgang udført den 12. februar 2008.
Henrik Jørgensen fra ejendommen deltog i gennemgangen.

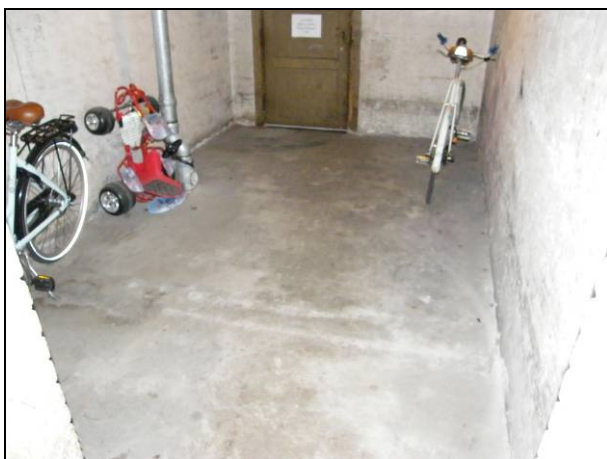
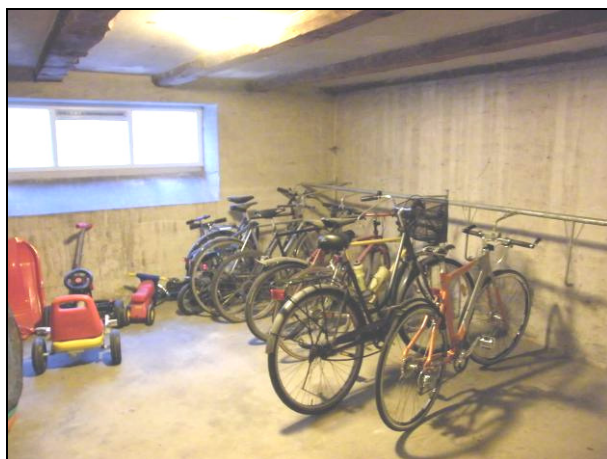
Generelt er terrændækket i pæn og velholdt stand uden revnedannelser og skader.

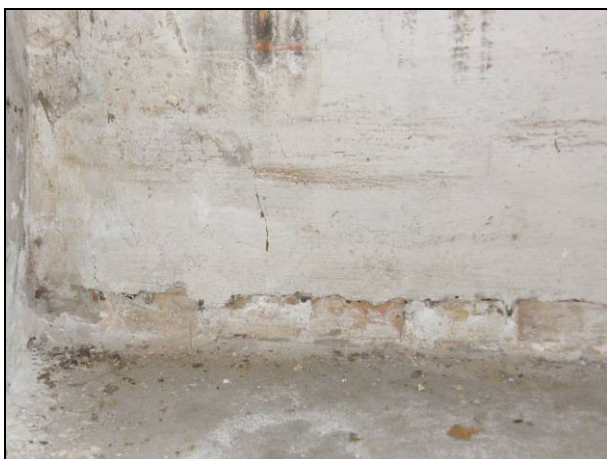
Kun på det nederste skifte på de indvendige vægge blev der registreret løst, næsten helt manglende puds.

Dette forhold vurderes at skyldes opstigende fugt fra undergrunden. Årsagen til at det kun er det nederste skifte som er berørt af fugtproblemet er at der sandsynligvis er indlagt en fugtspærre over det første skifte hvorfor fugten ikke kan fortsætte op i murværket.

Afskallende puds på 1. skifte mursten.

Foreningen har et ønske om at kælderen kommer til at fremstå pæn, og det anbefales derfor at vægoverfladerne afrenses for løst puds samt urenheder samt pudsrepareres og malerbehandles.

Emne	Metode for udbedring	Udføres i	Økonomisk overslag
Indvendige vægoverflader ca. 700 m ² .	Afrensning af løs/defekt puds og teglsten. Reparation af puds med egnet mørte. Malerbehandling.		450.000,00Kr

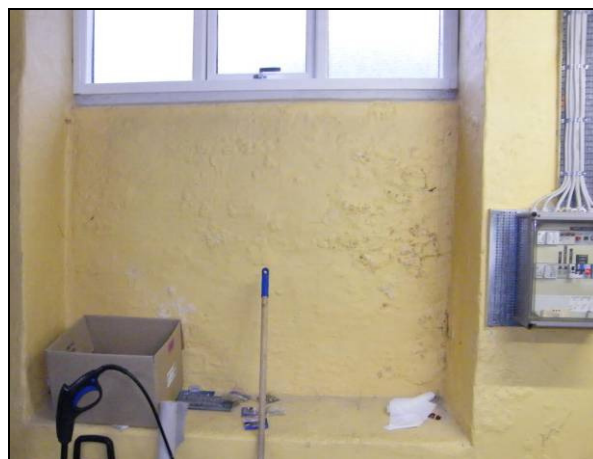
Ligeledes blev der i varmecentralen registreret saltudblomstringer på kælderydervæggene. Dog var omfanget begrænset og skyldes indtrængende fugt samt naturlige salte i konstruktionen. Forholdet kan sandsynligvis være forstærket af overfladebehandlingen på den indvendige side såfremt malingen forhindrer fugten i at diffundere bort. Det er derfor vigtigt at de anvendte malinger er diffusionsåbne således at mindre mængder fugt kan overføres til den indvendige luft og bortventileres.

Saltudblomstring på indvendig side af kælderydervæg i varmecentral.

Yderligere anbefales det at der etableres mekanisk ventilation, fx igennem kælderydervæggene, for at sikre et regelmæssigt og kontrolleret luftskifte. De eksisterende friskluftventiler i kældervinduerne vil kunne tilføre den fornødne erstatningsluft.

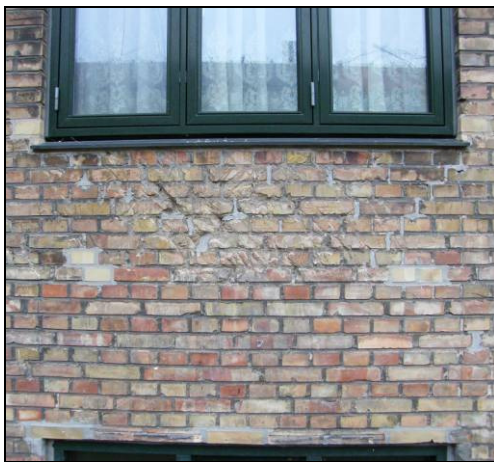
Generelt fremstår facaderne mod henholdsvis Stærevej/Frederikssundsvej og baggård pæne med kun mindre defekter. Dog bør mindre skader på overfladen fx huller efter fastgørelse ol. udbedres for at sikre mod vandindtrængning risiko for frostskafer.

Skader på murværk under sølbænk, facade mod baggård.

Emne	Metode for udbedring	Udføres i	Økonomisk overslag
Udbedring af defekt murværk, ca. 5 m ² .	Udhugning af løst og revnet murværk/mørtel. Udmuring med teglsten og mørtel som eksisterende.	2008	25.000,00kr
Fjernelse af graffiti, ca. 10 m ²	Afrensning af murværk. Evt. etablering af beskyttende overflade.	2008	10.000,00Kr

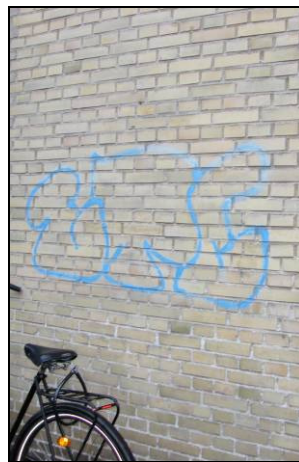
På facader mod Stærevej og Frederikssundsvej blev der registreret nogle minder områder med graffiti, særligt på den nederste del af facaden. Erfaringer viser at hvis dette ikke udbedres hurtigt efter at forholdet registreres er der større risiko for at flere ønsker at male graffiti på facaden.

Graffiti på facade mod Stærevej

Det anbefales derfor foreningen at foretage løbende kontrol og udbedring for at begrænse problemets omfang.

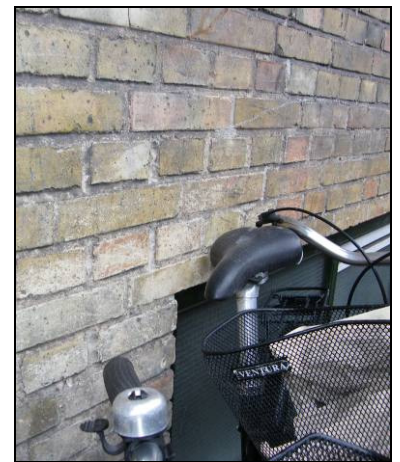
Yderligere blev der registreret slid på facader grundet parkering af cykler mod facader. Det anbefales foreningen at undersøge mulighederne for at opsætte afskærmning evt. i form af varmemeforzinket rør ca. ved overkant kældervinduer. Dette vil skåne facaden mod den store mekaniske belastning.

Slid på facade fra cykler ol. mod Stærevej.

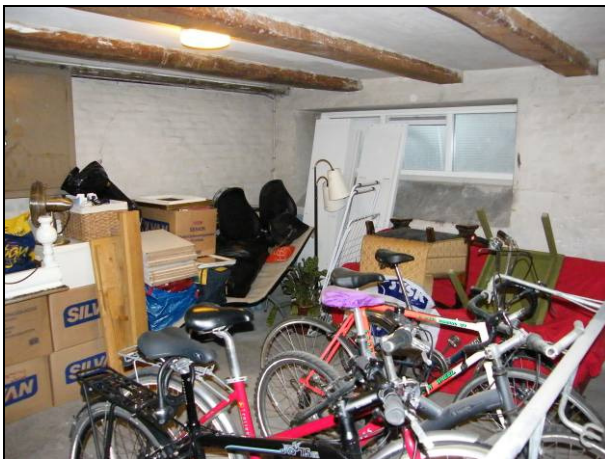
Generelt er etagedækkene udført at træbjælker med forskalling og rørpuds på underside og gulvbrædder på overside. Inde i konstruktionen er der et hulrum sandsynligvis med indskudsbrædder og indskudsler.

Loft med synlige træbjælker og rørpuds.

Det anbefales at der foretages en efterisolering af dækket over kælderen hvilket vil betyde en væsentlig nedbringelse af varmekonsumet i de ovenliggende enheder.

Dette vurderes at kunne udføres ved at bore huller i konstruktionen fra underside og indblæse isoleringsgranulat i hulrummene i konstruktionen.

<i>Emne</i>	<i>Metode for udbedring</i>	<i>Udføres i</i>	<i>Økonomisk overslag</i>
Efterisolering af kælderdek. Ca. 700 m ²	Punktvis opluk af konstruktionen. Indblæsning af isoleringsgranulat. Lukning af åbninger.	2009	150.000,00kr

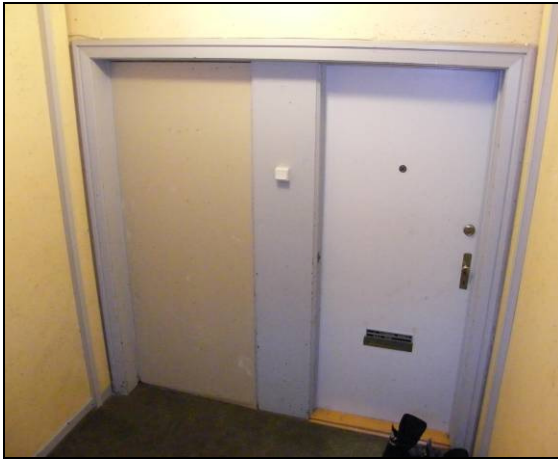
Dog blev det ved gennemgangen oplyst at nogle enheder er blevet lagt sammen for at få større enheder. Dette forhold var synligt i opgangene eftersom der var en del variation i hvordan døre mod opgangene var blevet afblændet.

Her en afblænding af hoveddør foretaget uden det store hensyn til udseende.

Det anbefales foreningen at udarbejde retningslinier for hvorledes dette arbejde bør udføres således at opgangene har en mere harmonisk og indbydende fremtoning.

Som det fremgår af nedenstående billeder bør en afblænding af hoveddøren udføres med murværk og pudsning således at overfladen svarer til de øvrige vægoverflader.

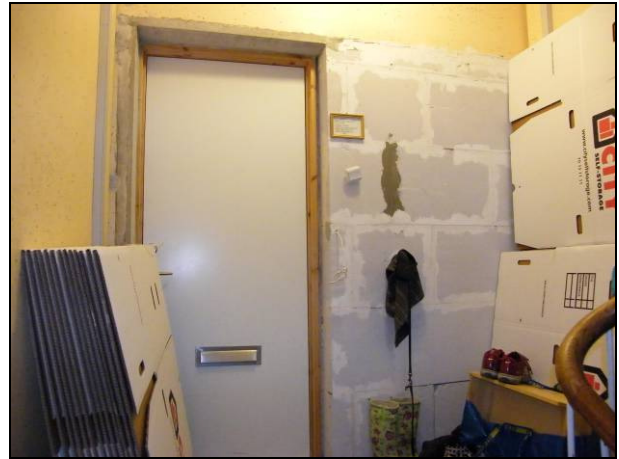
Her et eksempel på en pæn afblænding, dog mangler den endelige overflade samt gerigter omkring dør.

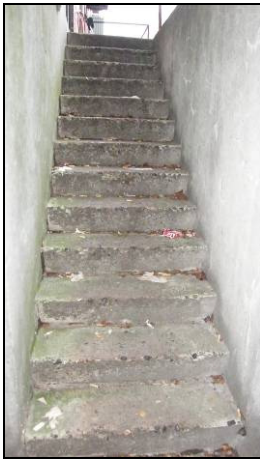
Kældertrappe med præg af slid.

<i>Emne</i>	<i>Metode for udbedring</i>	<i>Udføres i</i>	<i>Økonomisk overslag</i>
Kældertrapper af beton. 5 stk.	Afrensning af overflader. Udhugning af revner og skader. Udstøbning af de indbefattede områder. Betonfilsning af den samlede betonoverflade	2009	130.000,00Kr.

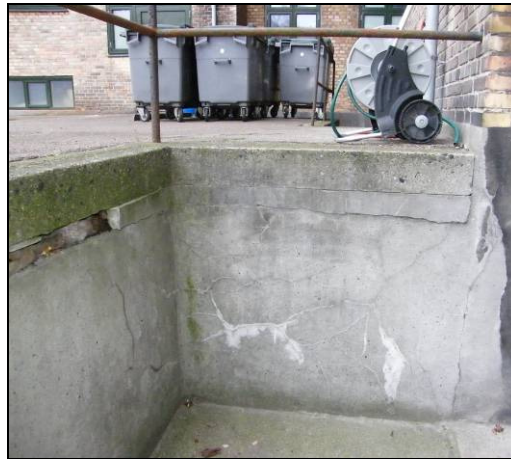
Kældertrapperne er udført af beton og blev generelt fundet i mindre god stand. Enkelte steder, særligt på mur ved kældernedgang, blev der registreret store revner og afskallet beton.

Alvorlige revner og skader på beton omkring kældertrappe.

Det er naturligvis vigtigt at de opståede skader løbende udbedres således at vandindtrængning med frostsprængning kan undgås. Derfor anbefales det at samtlige kældertrapper og mur omkring kældertrappe udbedres snarest for at undgå yderligere skader på konstruktionen.

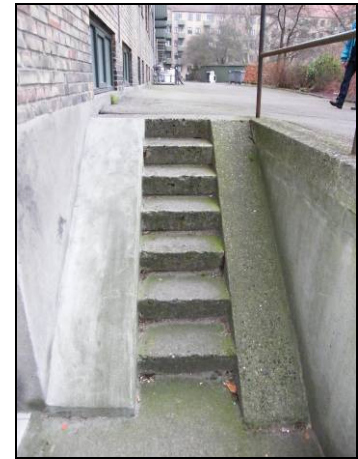
Kældertrappe og rampe med slidt overflade.

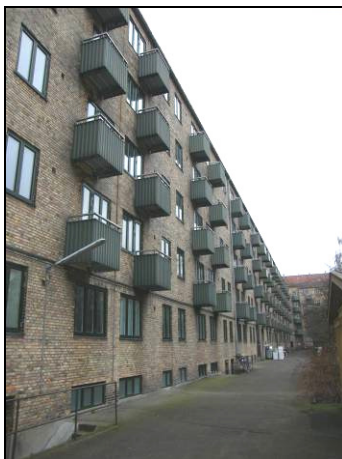
Pæne og velholdte altaner, fremstår ensartet.

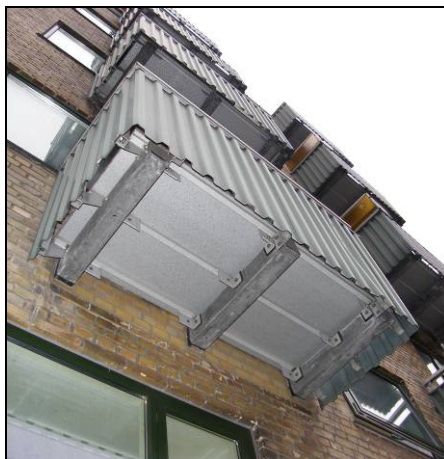
Ingen korrosion i bærende bjælker. Murværk er udskiftet i forbindelse med montering af nye altaner.

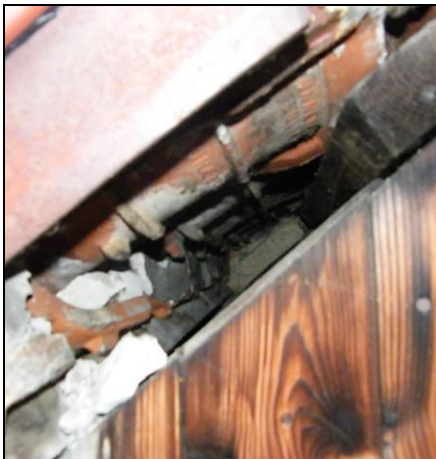
Generelt er selve trækonstruktionen i god stand uden synlige tegn på angreb/nedbrydning. Dog blev det registreret at understrygningen mangler hvor der på indvendig side af tagfladen er beklædt med brædder. Dette er kun naturligt, men medfører en risiko for vandindtrængning i form af slagregn og fygesne.

Manglende understrygning af tagsten ved beklædning på indvendig side.

Understrygning skal vedligeholdes løbende. Særligt efter et kraftigt blæsevejr vil det være muligt at finde løst/manglende understrygning områdevis.

Det er derfor vigtigt at der løbende foretages kontrol af loftrummet således at understrygning kan udbedres

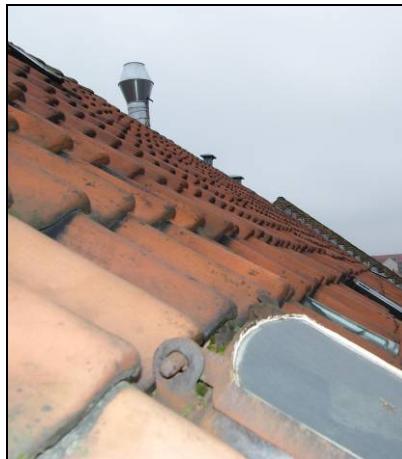
Generelt en god tagbeklædning af vingetegl.

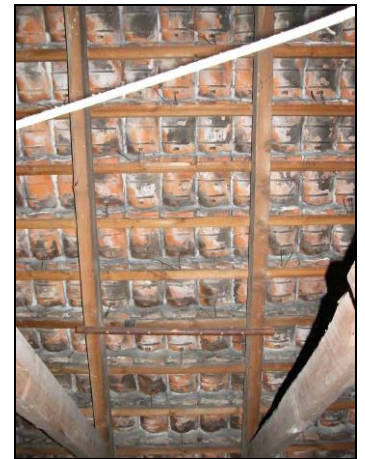
Generelt god understrygning af tegltag.

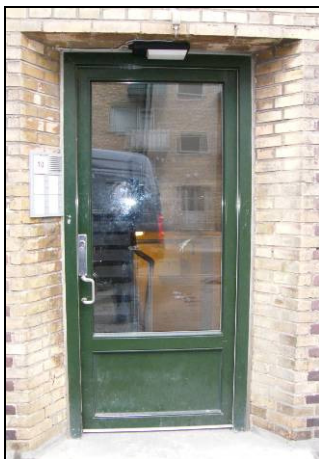
Pæn og velholdt hoveddør mod trappeopgang.

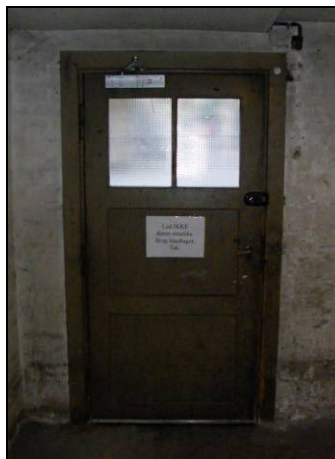
De gamle kælderdøre er generelt i rimelig stand dog med præg af en del slid. Det blev oplyst at foreningen ønsker at disse udskiftes/renoveres således at de nuværende luftspalter omkring dørblade lukkes/tættes.

Oprindelig dør i kælder mod baggård.

Såfremt de gamle kælderdøre tættes/udskiftes skal der etableres udsugning igennem kælderydervæggen således at et luftskifte på ca. 0,5 gang i timen sikres. I de nye kældervinduer er der integreret friskluftventiler som vil give den fornødne erstatningsluft såfremt der etableres mekanisk udsugning.

Emne	Metode for udbedring	Udføres i	Økonomisk overslag
Udskiftning af 10 stk. kælder-døre.	Udtagning og bortskaffelse af eksisterende døre. Montering af nye døre.	2010	80.000,00Kr
Etablering af mekaniske ventilation i kælder. 4 stk. ø150 mm isoleret gennemføringer med mekaniske ventilatorer.	Boring af huller i kælderydervægge. Montering af isoleret gennemføringsrør. Montering af mekaniske ventilatorer. Montering af udvendig gitterriste.	2010	25.000,00Kr

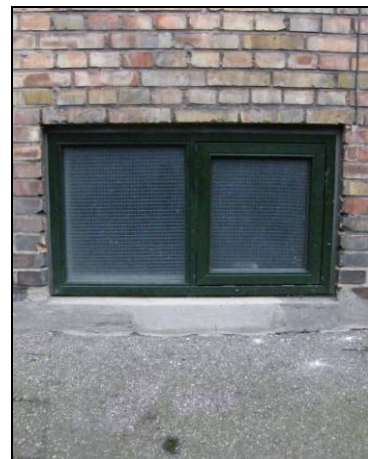
Selv kældervinduer er skiftet til nye af træ/alu.

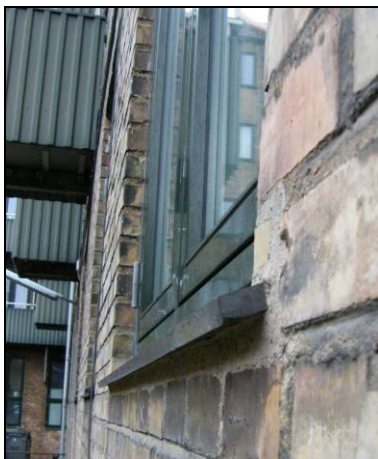
En sålbænk bør have et fremspring på 30 mm fra facaden. Sålbænke mod baggård var generelt udført med et lille fremspring på grænsen af de 30 mm. Forholdet vil dog blot medføre en større belastning af det underliggende murværk og en udbedring vurderes ikke at være nødvendig.

Sålbænk mod baggård med et minimums-fremspring.

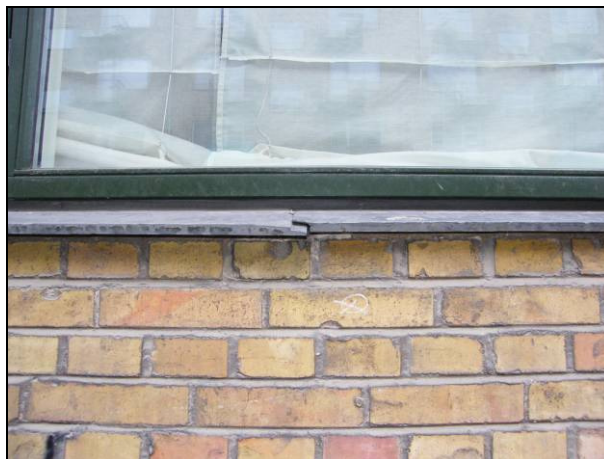
De lange sålbænke er samlet af flere stykker. Samlingerne er bladsamlinger uden nogen form for tætning hvilket betyder at vand kan ligge i samlingen og muligvis medvirke til frostskafer.

Sålbænk af skifer mod Stærevej med skade ved samling.

Det anbefales at der udføres en højelastisk fuge på overside af samling således at evt. indtrængende vand kan bortdrænes på undersiden.

Emne	Metode for udbedring	Udføres i	Økonomisk overslag
Etablering af højelastisk gum-mifuge ved samlinger. Ca. 35 samlinger	Afrensning af overflade. Fugning af overside samling af sålbænke.	2009	15.000,00Kr

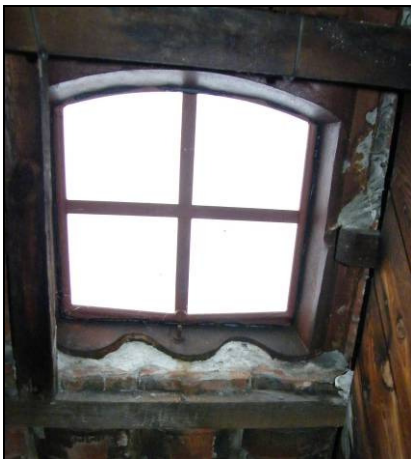
Generelt er tagvinduerne fra bygningens oprindelse og udført af støbejern. Tagvinduernes tilstand er generelt i mindre god stand. Ved selve gennemgangen faldt et af vinduerne af da dette blev åbnet, dog faldt det ikke ned men kunne tages ind på loftrummet. Vinduerne er naturligvis af en ældre årgang og vinduer af denne type kan løftes ud af rammen, dog ikke ved almindeligt opluk.

Oprindelige tagvinduer af støbejern.

Der bør foretages en gennemgang af samtlige vinduer, også dem i aflåste tagrum, hvor hasper, beslag og funktion generelt efterses og udbedres ved mangler.

<i>Emne</i>	<i>Metode for udbedring</i>	<i>Udføres i</i>	<i>Økonomisk overslag</i>
Gennemgang af ca. 35 tagvinduer. Vurderet udskiftning af 5 stk.	Demontering af defekte dele på tagvinduer. Montering af nye dele/vinduer i konstruktionen	2008	40.000,00Kr

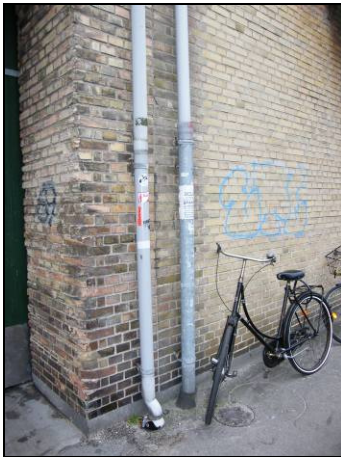
Foreningens nedløb til højre og naboforeningens til venstre. Nedløb ved terræn er udført i varmemeforzinket stålør.

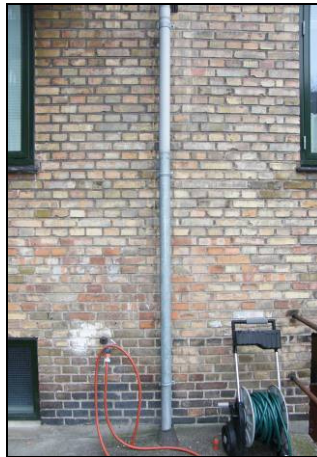
Nedløb i baggård, ved terræn er nedløb også her udført i varmemeforzinket stål.

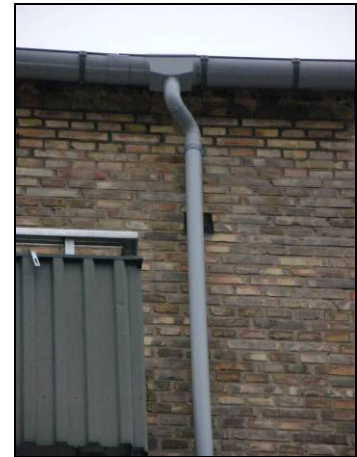
Tilslutning mellem tagrende og nedløb udført af plast.

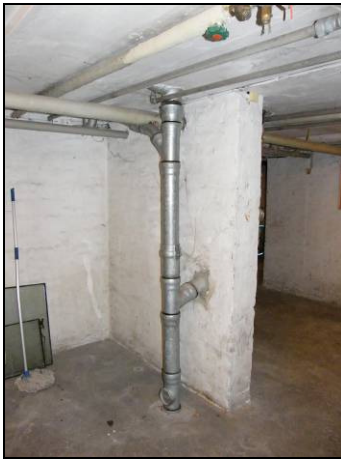
Nyere stående spildevandsledning i kælder.

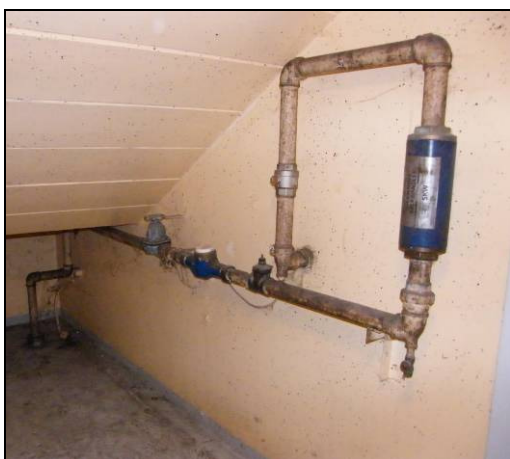
Det blev oplyst at der er kondens på vandrørene om sommeren. Den fugtige luft som særligt findes om sommeren vil nødvendigvis kondensere på kolde flader som kondvandsrørene. Derfor bør der foretages en isolering af disse med en diffusionstæt isolering således at fugten i luften ikke kan komme i berøring med den kolde overflade.

Uisoleret vandrør i trapeopgang.

Emne	Metode for udbedring	Udføres i	Økonomisk overslag
Isolering af koldtvarsrør. Vurderet - 200 lbn.	Isolering med isoleringskappe, diffusionstæt.	2008	30.000,00Kr

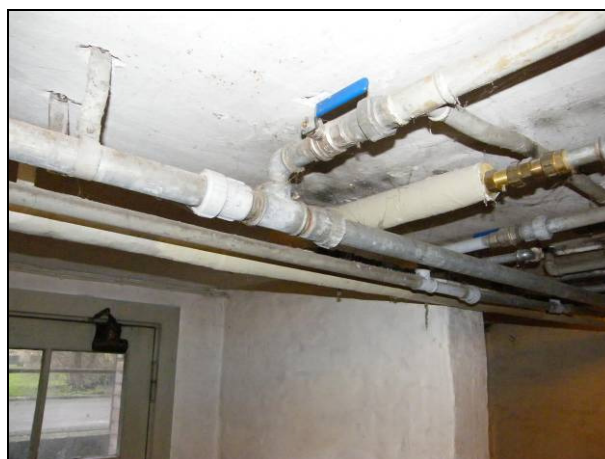
Uisoleret vandrør under loft i kælder.
