## Vedligeholdelsesplan

for ejendommen  
AB Frederiksbo

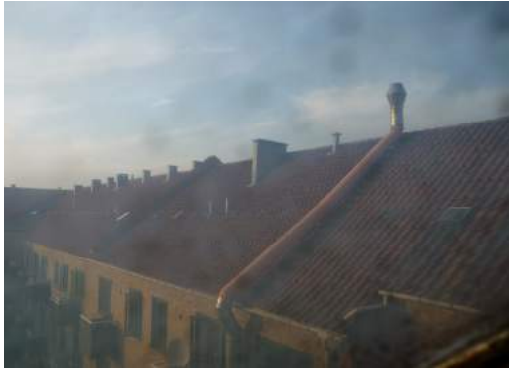
Foto 1: Tagflade mod frederikssundsvej.

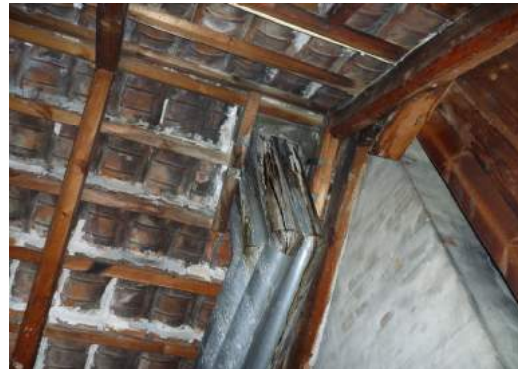
Foto 2: Indvendigt i loftrum her med udluftning

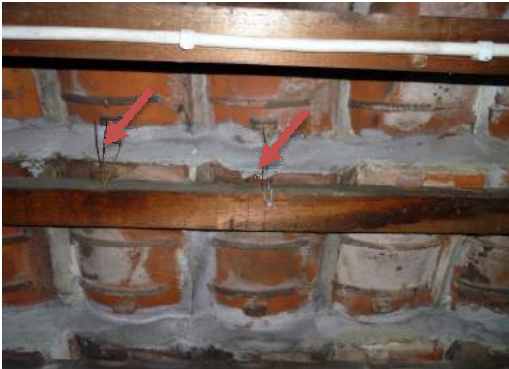
Enkelte bindere var i dårlig forfatning og disse bør eftergås og evt. erstattes af nye.

Foto 3: "nye" og gamle bindere

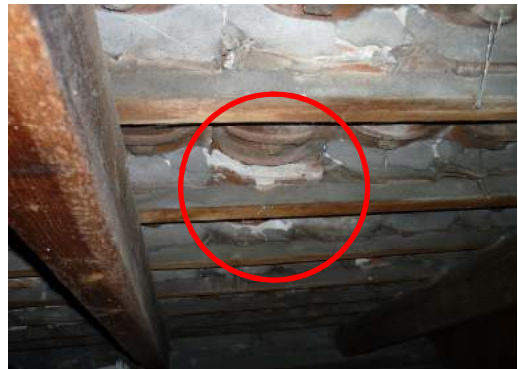
Understrygningen fremstår i rimelig "god" stand. Dog er der flere steder, hvor denne er manglende og bør eftergås. Fra loftrummet kunne der iagttages steder hvor der er hul til det fri - dvs. en del af en understrygningen mangler helt.

Foto 4: Manglende understrygning

Da tagkonstruktionen ikke har undertag bør foreningen være mere opmærksom på understrygningens stand. Derfor bør taget eftergås i løbet af 0-3 år. Dette for, at minimere evt. utætheder for fygesne og vandindtrængen med dertil følger af råd og svamp.

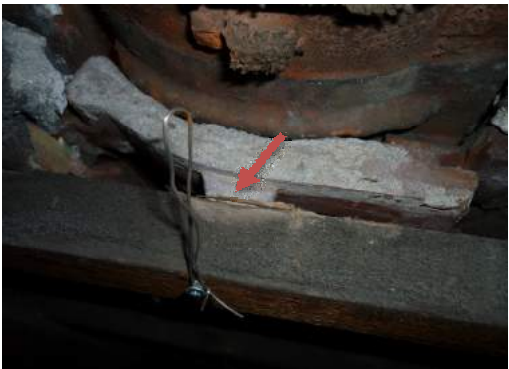
Foto 5: Nakke på sten hviler ikke på lægten

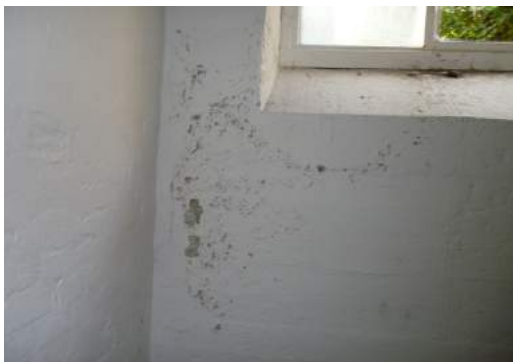
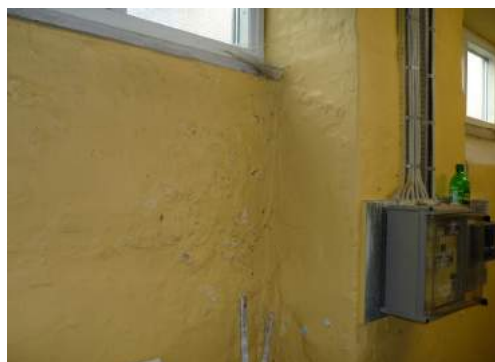
En del af ydervæggene er blevet malerstandsats af nyere tid. Malingen er, letter lukkende i overfladen (diffusionstæt), hvilket bevirker at ydermuren ikke kan afgive den fugt der bliver tilført fra udvendig side. Dette resulterer i bobler og saltudblomstringer i maling og puds. Det vurderes, at fugtpåvirkningen ikke er skadeligt for ydervæggen.

Foto 1: Afskallet puds og "bobler" i maling/puds

Foto 2: Afskallet puds og "bobler" i maling/puds

Hvor der er "bobler" og pudsafskallinger, kan pudsen opbygges på ny. Det skal understreges at afskalninger atter vil forekomme inden for relativ kort tid. Det vurderes dog, at kælderen er så tør og fri for større skader, at en løbende reparation er, at foretrække. Denne post er incl. malerarbejde. Når malerarbejde udføres skal der anvendes diffusionsåben maling, således at væggen kan "ånde".

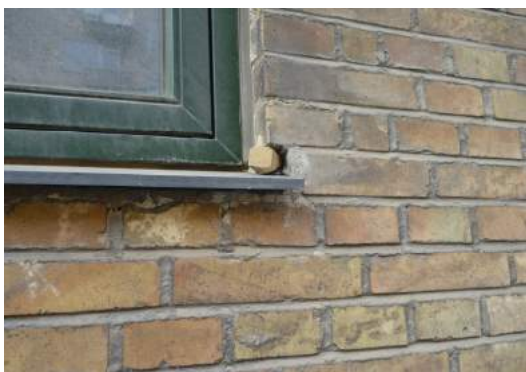
Foto 1: Tilskåret mursten er løs ved sålbænk

Facaderne og sålbænke bør eftergås fra lift. Hvor sætninger/revner skal disse opskæres og lukkes på ny. Hvor sålbænke er dårlige skal disse udskiftes og tilskåret mursten skal ommures.  
Arbejdet bør udføres fra 0-2 år og evt. sammen med eftergangen af taget.

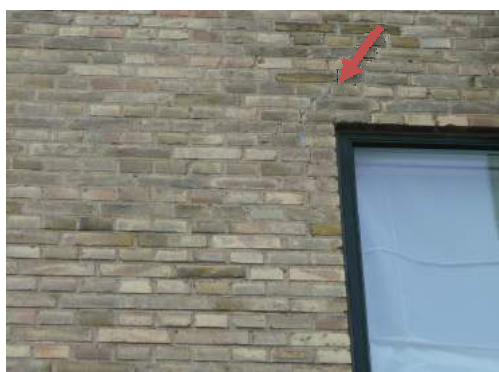
Foto 2: Sætning ved vindue

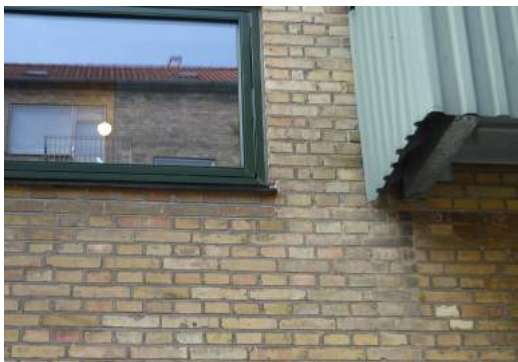
De "nye" vinduer og døre virkede i rimelig god stand. Normalt vil den bløde gummifuge rundt vinduet miste sin elasticitet i løbet af ca. 15-20 år alt efter påvirkning fra vejrlig. Når fugen mister sin elasticitet kan den ikke optage de bevægelser der er mellem vinduet og murværket. Derved kan fugen revne og fugt kan ledes ind i konstruktionen. Fuger bør eftergås i løbet af 6-8 år.

Foto 1: Træ/alu vindue med udvendig gummifuge

Dårlige fuger skal skæres ud og udskiftes.

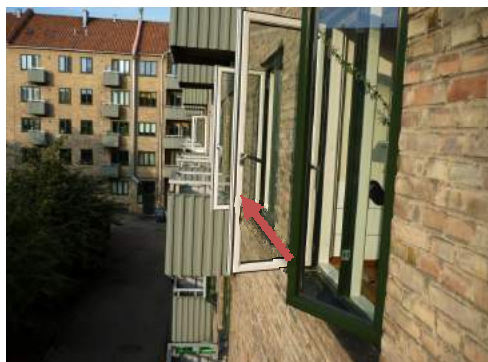
Ligesom fugen skal være blød og eftergivende skal tætningslister i selve vinduet også være dette. Dette for at kunne lukke 100% tæt og derved give den bedste isoleringsevne. Det vurderes at tætningslister bør eftergås i løbet af 5-7 år.

Foto 2: Tætningslister på rammer

Let snedkergennemgang af vinduerne og døre. Gennemgang af tætningslister og justeringer af vinduerne og døre.

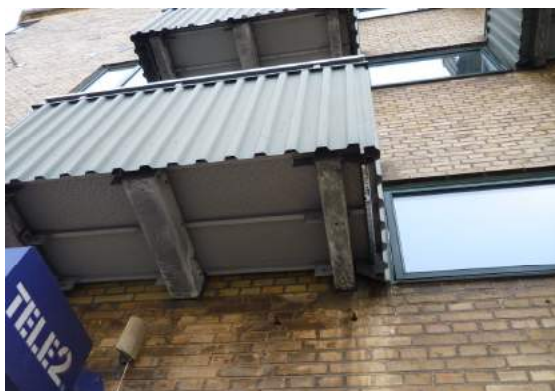
Murværk omkring de bærende bjælker har som den øvrige facade enkelte revner og huller, som bør eftergås når den øvrige facade vedligeholdes.

Foto 1: Murværk og altanbjælker - og bund

I forbindelse med vedligeholdelse af facaden skal eftergang af bærejern og omkringliggende murværk eftergås.

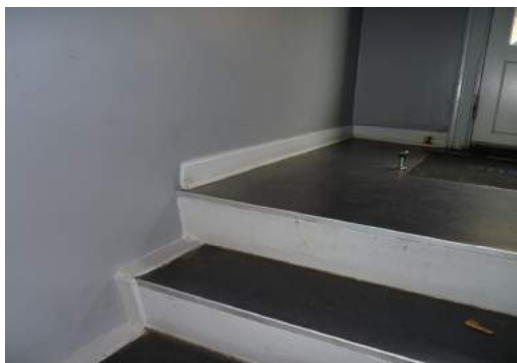
Hovedtrapper er renoveret i 2009 og fremstår stadig i rigtig god stand. Der kunne dog se flere mærker og slag på vægge. linoleumbelægning på trin og reposer er ligeledes i god stand.

Foto 1: Hovedtrappe

Malingen i opgange er begyndt at blive lidt slidt men det vurderes dog først at vedligehold er nødvendigt om 5-7 år. I forbindelse med malerarbejdet skal huller spartles op. Malerbehandling af trappeopgange er hovedsageligt af kosmetisk karakter.

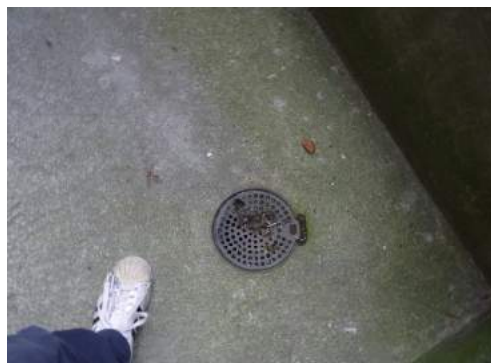
Betontrapper til kælder er i varieret stand. Både trin, vanger og skakte er slidte med afskalninger og revner. I bunden af udvendige trapper er der et afløb. Dette afløb SKAL renses min. 1 gang årligt. Dette for at vand kan ledes væk og ikke ind i kælderen. Bør udføres af en vicevært.

Foto 2: Delvis stoppet rist til afløb i kælderskakt

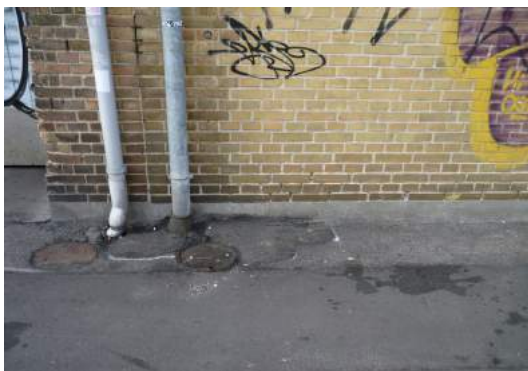
Asfaltbelægningen ved nedløbet på Stærevej 10 ved porten, har en lunke. Dette kan indikere evt. en utæt samling mellem nedløb og rensebrønd.

Foto 1: Nedløb ved port

Asfaltbelægning skal åbnes og nedløb og regnvandsbrønd skal undersøges for utætheder.
